# REDE DE APOIO TOPOGRÁFICO MUNICIPAL

## CARACTERIZAÇÃO DOS PONTOS - ETRS89

**PONTO N.º 5064**

**LOCAL:** VILA BOA DO MONDEGO

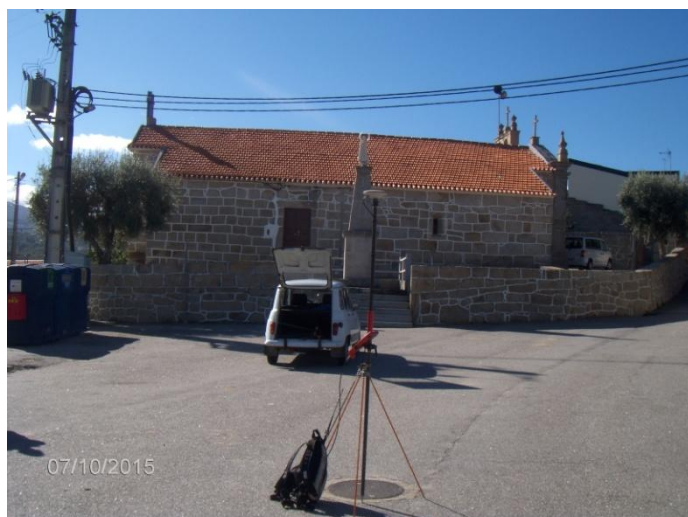
FOTO

**DESCRIÇÃO DO PONTO:** PREGO DE AÇO COLOCADO JUNTO A UMA CAIXA DE SANEAMENTO, EM FRENTE À IGREJA E AO LAR DE SANTA RITA.

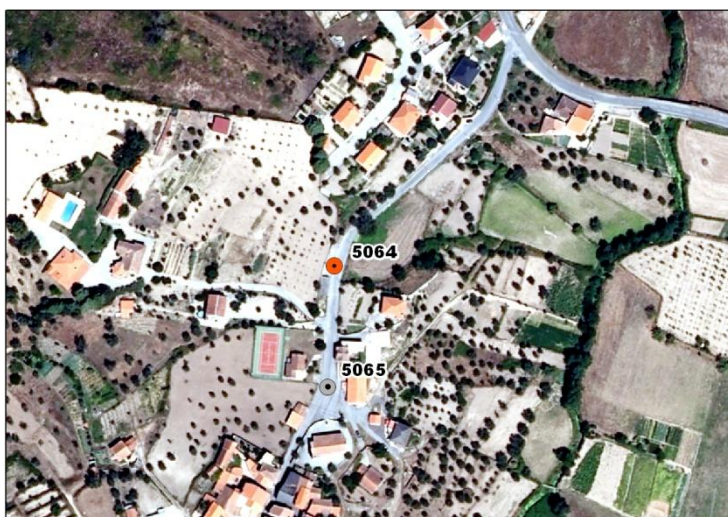
PLANTA

**COORDENADAS (m)**

M: 58910,534

P: 106745,914

Z: 394,19

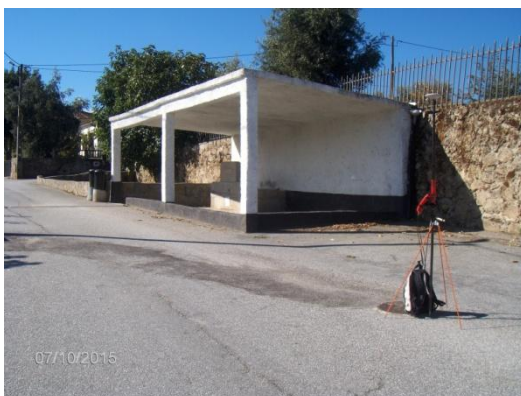
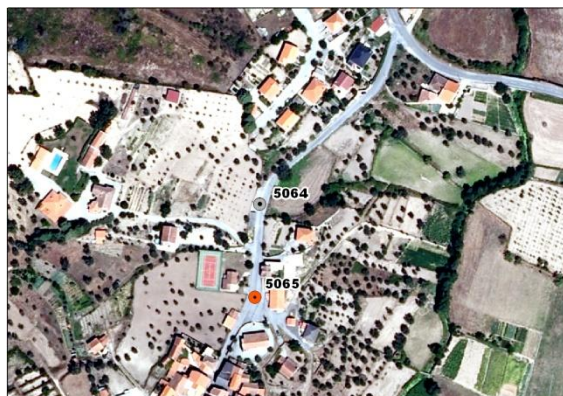
### VISIBILIDADE AO PONTO N.º 5065

**COORDENADAS (m)**

M: 58914,19

P: 106815,46

Z: 392,03
