REDE DE APOIO TOPOGRÁFICO MUNICIPAL

CARACTERIZAÇÃO DOS PONTOS - ETRS89

PONTO N.º 5043

LOCAL: RUA DO PAÇO - ALDEIA RICA

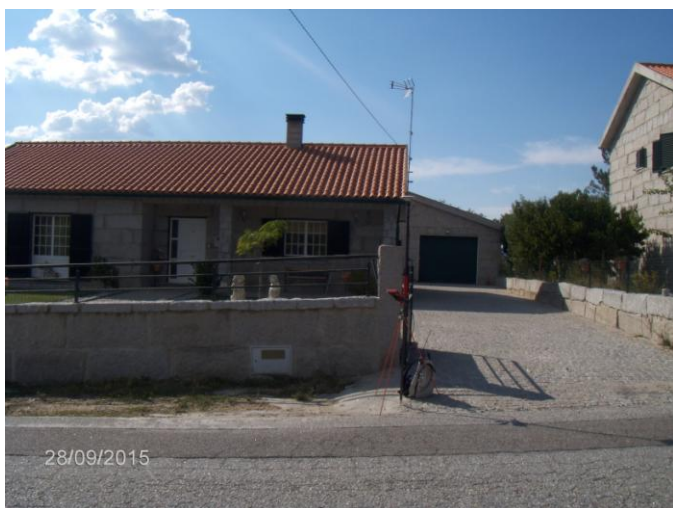
FOTO

DESCRIÇÃO DO PONTO: PREGO DE AÇO COLOCADO NO CIMENTO, À ENTRADA DE UM PORTÃO DE ACESSO A UMA HABITAÇÃO.
