# REDE DE APOIO TOPOGRÁFICO MUNICIPAL

## CARACTERIZAÇÃO DOS PONTOS - ETRS89

**PONTO N.º 5055**

**LOCAL:** RUA DO CAMPO

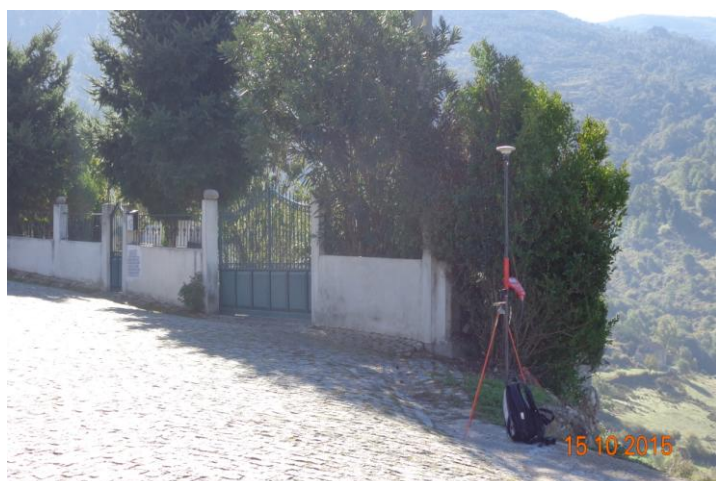
FOTO

**DESCRIÇÃO DO PONTO:** PREGO DE AÇO COLOCADO SENSIVELMENTE A 20 METROS DO PONTO 5054, PERTO DE UM PORTÃO DE UMA HABITAÇÃO.
