# REDE DE APOIO TOPOGRÁFICO MUNICIPAL

## CARACTERIZAÇÃO DOS PONTOS - ETRS89

PONTO N.º 5040

**LOCAL:** URBANIZAÇÃO DE SÃO FRANCISCO

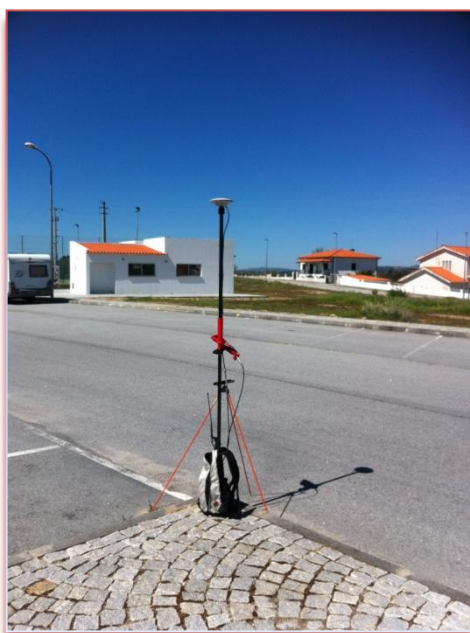
FOTO

**DESCRIÇÃO DO PONTO:** PREGO DE AÇO COLOCADO NO FINAL DO PASSEIO, INICIO DE ESTACIONAMENTOS, DO LADO OPOSTO AOS BALNEÁRIOS DE POLIDESPORTIVO.
