REDE DE APOIO TOPOGRÁFICO MUNICIPAL

CARACTERIZAÇÃO DOS PONTOS - ETRS89

PONTO N.º 5066

LOCAL: EN 17- CORTIÇÔ DA SERRA

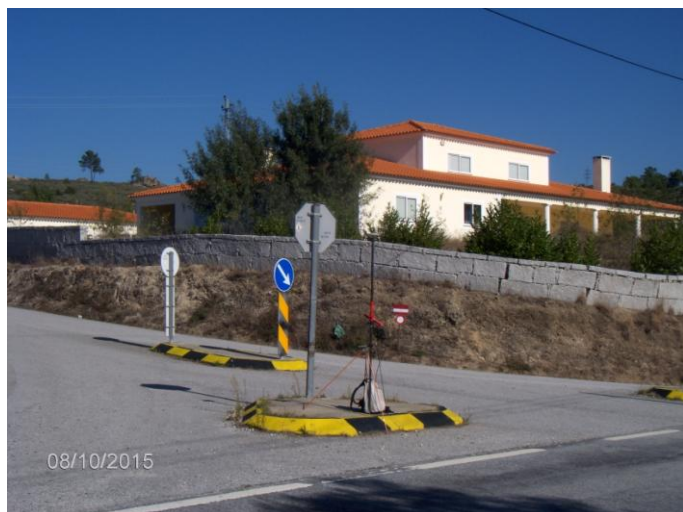
FOTO

DESCRIÇÃO DO PONTO: PREGO DE AÇO COLOCADO JUNTO A UM SINAL STOP, NO CRUZAMENTO PARA MOURELA

ESTADO DE CONSERVAÇÃO: BOM

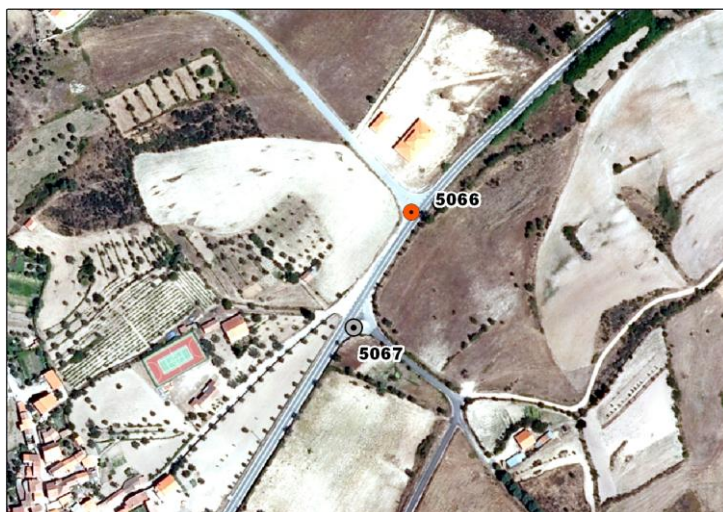
PLANTA

COORDENADAS (m)

M: 59356,338

P: 103220,895

Z: 516,34

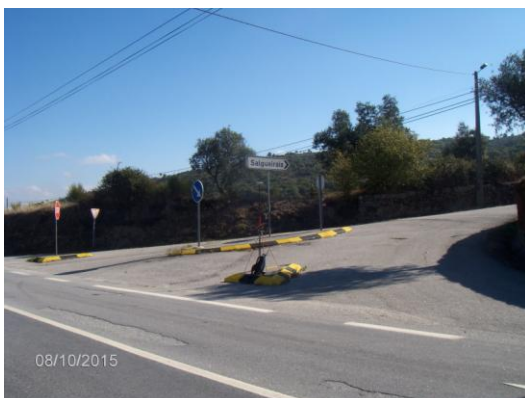
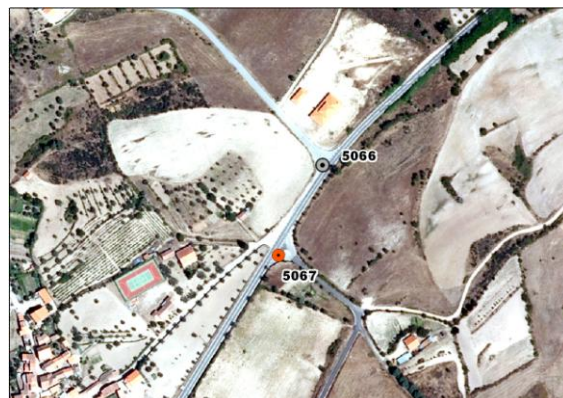
VISIBILIDADE AO PONTO N.º 5067

COORDENADAS (m)

M: 59314,533

P: 103137,287

Z: 518,70
