# REDE DE APOIO TOPOGRÁFICO MUNICIPAL

## CARACTERIZAÇÃO DOS PONTOS - ETRS89

PONTO N.º 5091

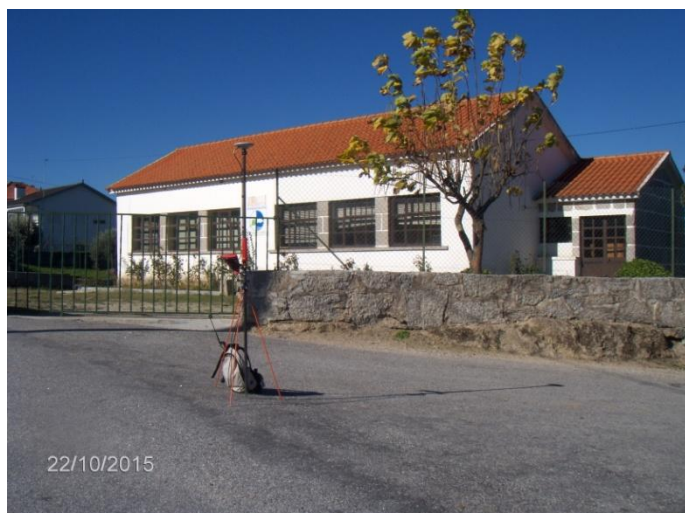
FOTO

**DESCRIÇÃO DO PONTO:** PREGO DE AÇO COLOCADO NO ASFALTO, EM FRENTE AO PORTÃO LATERAL DA ESCOLA PRIMÁRIA.

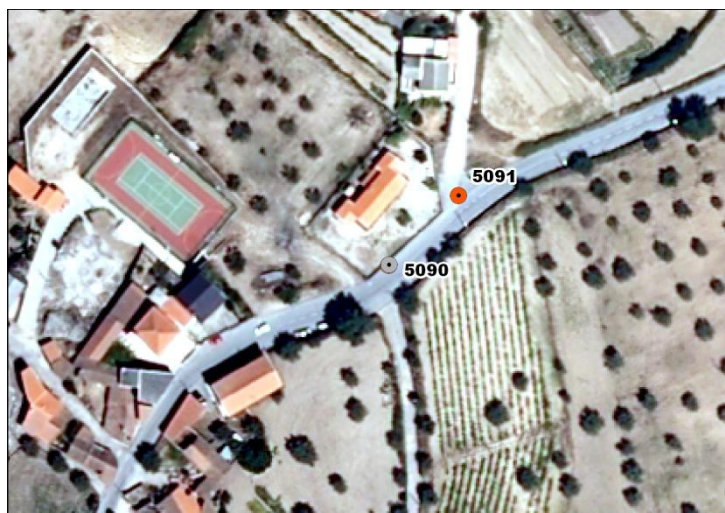
PLANTA

**LOCAL:** RUA DA ESCOLA
