REDE DE APOIO TOPOGRÁFICO MUNICIPAL

CARACTERIZAÇÃO DOS PONTOS - ETRS89

PONTO N.º 5129

LOCAL: RUA DOS ARAIS

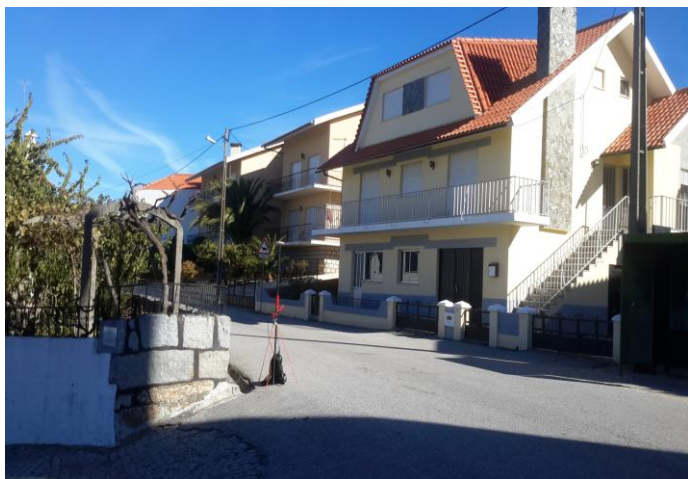
FOTO

DESCRIÇÃO DO PONTO: PREGO DE AÇO COLOCADO NO ASFALTO, DO LADO OPOSTO À PARAGEM DE AUTOCARRO, NO ENTRONCAMENTO COM A RUA DA LAVANDEIRA
